## 1. 事の起こり

友人から真空管をたくさんいただきました。それを使ってなにか組み立てたいなと思っていました。そんな時にちょうど秋葉原を歩いていたら、店先にどうしようもない程ボロボロのST管5球スーパーが置いてあったので部品取りのつもりで衝動買いしました。3月9日のことでした。

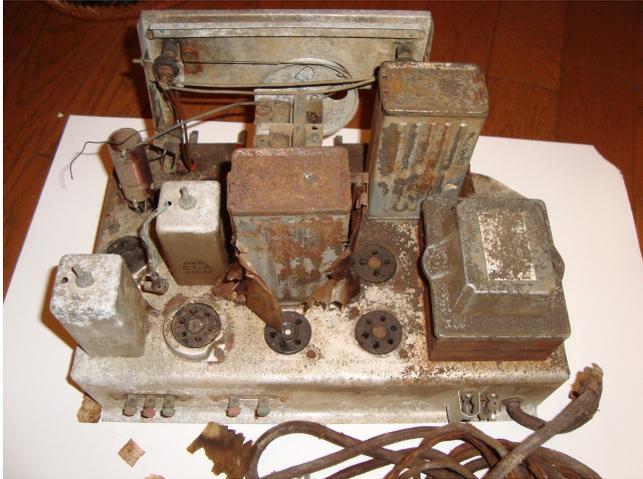
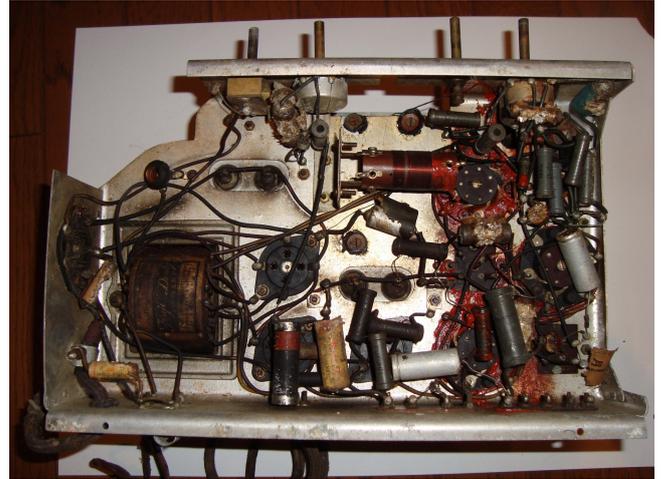
### 入荷時

- ・サビサビ。ホコリもいっぱいついていました。吸い込むと病気になりそうな……
- ・ペーパーコンデンサはネズミがかじった痕跡。パラフィンが付いていたからでしょうか？
- ・赤いゴム状の塗料？ 接着剤？ がべっとり付いています。
- ・整流のフィルタは $5\mu\text{F}$ 程度のオイルコンデンサ2個。

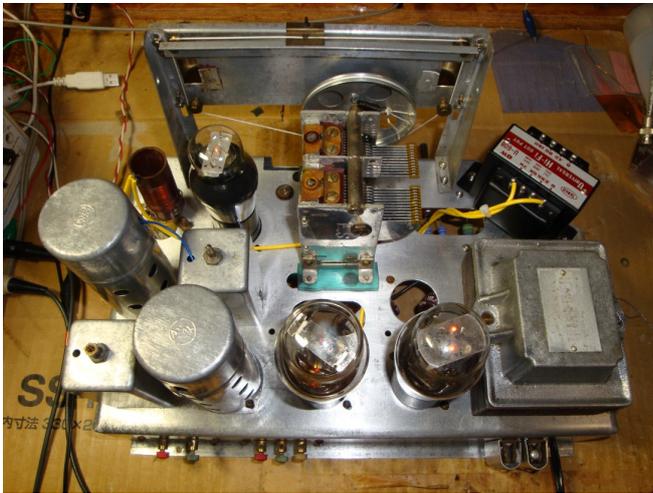
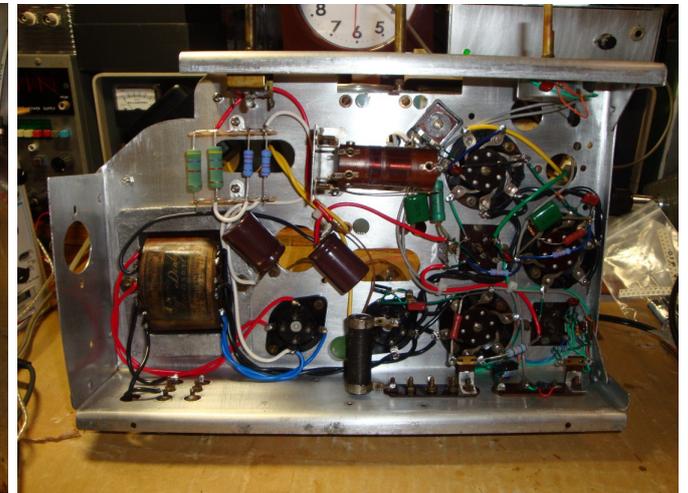
### Restore後

- ・リストアというか、組み直しです。
- ・B電源のフィルタコンデンサを電解コンデンサに変更。 部品の進歩もたいしたもの。小さい！。
- ・箱が無く、まだ途中ですが、放送受信はできました。
- ・出力トランスは5球スーパーとしては少しだけ高級品ですが、これしか手持ちがありませんでした。
- ・出力トランスの取り付け位置が悪く電源トランスのハムを拾っています。 後で離さないといけません。

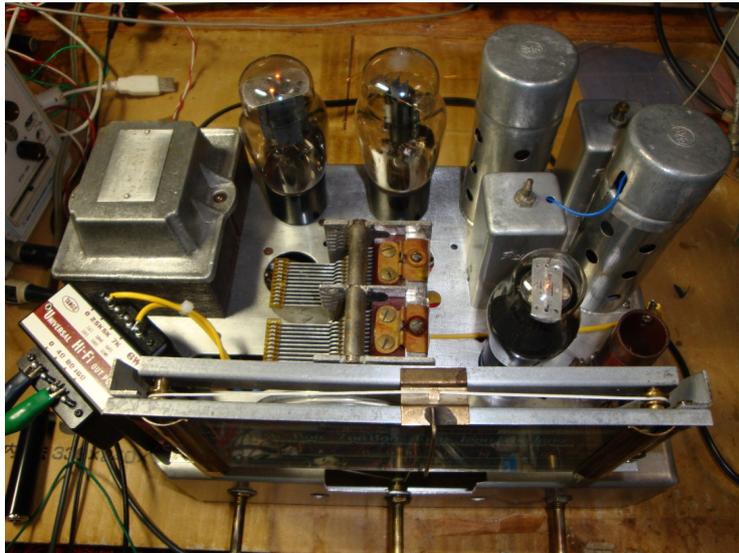
- ・別の角度型の写真。
- ・何とかきれいになりました。

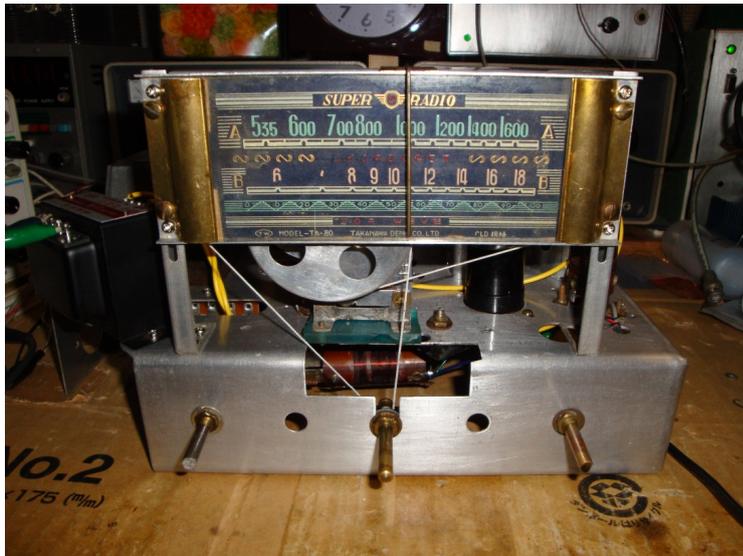
- ・前面のガラスの掃除ができていません。印刷を触ると数字などの塗料が落ちます。
- ・周波数表示と受信周波数は近い程度で、ちゃんとは合っていません。
- ・ダイヤル糸張りは大変。慣れていないせいもあって、小一時間かかりました。張り方も正しいかどうか不明です。そこそこスムーズに回ります。

- a) 丁寧に分解しました。
- b) 目盛のガラス板の文字は、ガラスをエッチングして塗料を入れてありましたが、一部取れています。どのようにしたらもとに戻せるか考えていますが、よくわかりません。当分このままで使用します。
- c) ダイアル糸は、たまたま秋葉原デパートの3階のお店で売っているのを見つけたので購入しました。買う人は多くはないと思いますが、糸もいつまで在庫があるか分かりません。糸はインターネットでも購入できます。

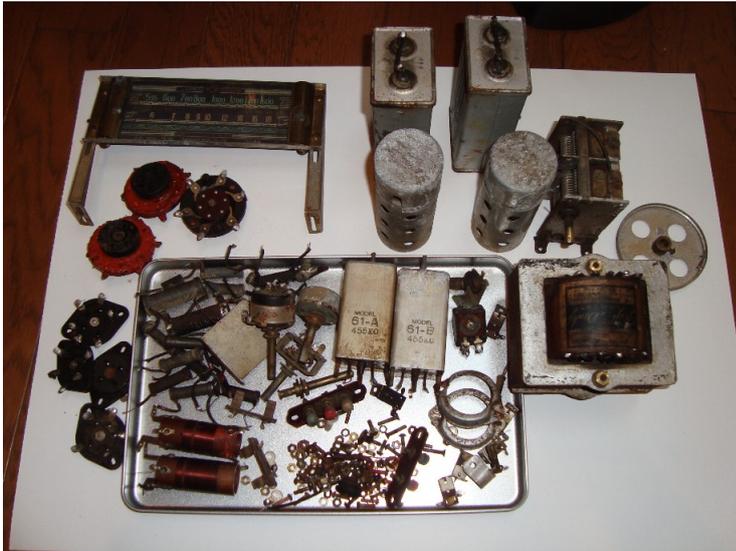
分解後（シャーシは除く）

- ・アルミ製品はすべて白いサビが発生。
- ・左上のソケットは赤い塗料？がべったり。
- ・パワートランスが断線していなかったの  
助かりました。

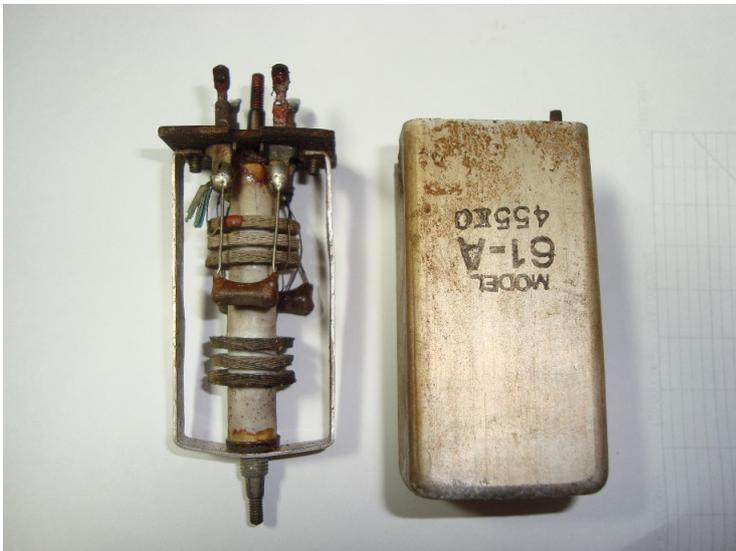
IFT

- ・Mixのプレート側IFT。 もう一つも同様。
- ・タイトボビンにリッツ線が巻いてあります。
- ・プレート側の巻線が少ない。  
そういう設計なのでしょう。
- ・このチタコンにはひびが入ってました。
- ・コンデンサをはずして、Qを測定したら  
2個のIFT共に  $100 \pm 5$  でした。
- ・ちなみに アンテナコイルもOSCコイルも  
およそ  $Q=100$  前後でした。

- a) トランス内のコイルを取り出してケースを洗い、ケースの外側だけラッカーをスプレーしました。
- b) 同調用のコンデンサ(チタコン)にひびがあるので、スチコンに交換。IFTのコンデンサは負の温度係数のチタコンが使用されていることが多いので、多少なりとも負の温度係数を持つスチコン(ポリスチロールコンデンサ)を、近くのOMに供給いただいて取り付けました。
- c) 一般のIFTのコイルの線材はリッツ線を使用しているため、一本も切らないように注意しながら半田付けしなおしました。ハンダが変質してなかなか付き難く苦労しました。

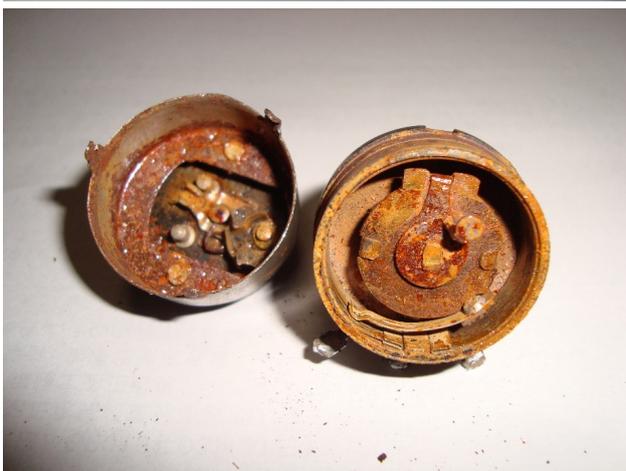
ボリウム#1 スイッチ付き。 清掃前。  
清掃しましたら、そこそこきれいになりました。  
しかし抵抗体が切れていて、治りませんでした。

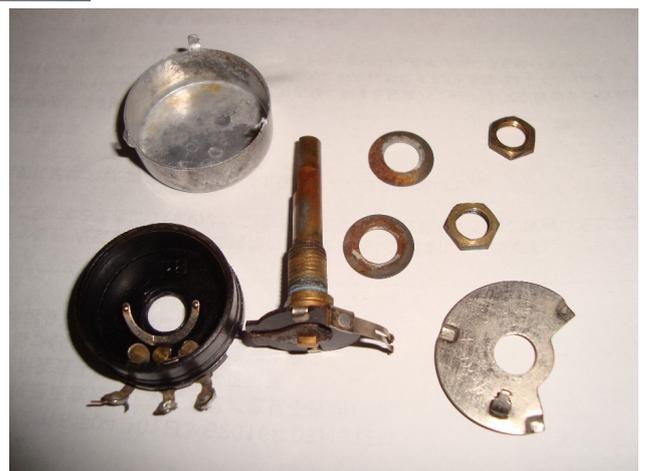
ボリウム#2 最初の状態は#1よりは少しマシ  
でした。 清掃、注油後の写真。  
組み立てて、2Bの鉛筆で抵抗体をなぞりました。  
使用はできましたが、いつまで持つでしょうか？  
ま、壊れたら今度は新品に交換します。

- a) いわゆるボリウム(VR)ですが、中を開けて丁寧に水洗い、アルコールで拭きました。2個あったのですが両方ともに500kΩという高い抵抗値で、清掃後抵抗がオープンになっていました。これでは使えないのでいろいろ調査し、1個は端の方が切れていることが分かったので、2Bの鉛筆で抵抗体をなぞったところ復活しました。もう一個はどうやっても復旧しませんでした。応急処置なのでいつまで使えるか分かりませんが、壊れるまで使ってみようと思います。
