1. はじめに

先日、古い受信機をいただきました。米国ハマーランド社のSP-600-J22という受信機です。私が無線を始めた頃(1965年頃)にも、秋葉原のトヨムラの棚にかざってありました。当時では最高級受信機で、とても高価で自分が所有できるなどとは考えてもみませんでした。

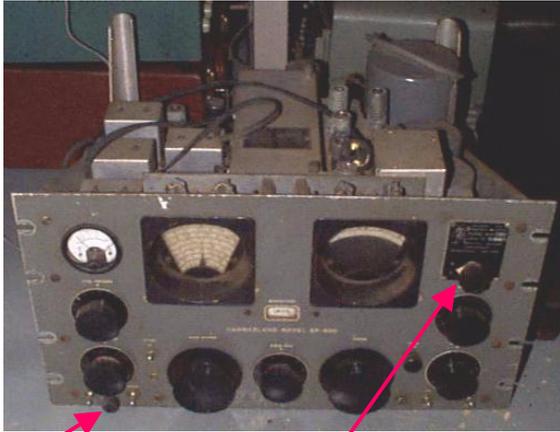
SP-600-J22 オリジナル（本機ではない）

次ページ左の写真はインターネットで見つけた-J22のオリジナルと思しき写真です。前記2個のツマミと表示プレートが見えます。本機の写真ではありません。

(1)のツマミ

(2)のツマミ 何の機能だ

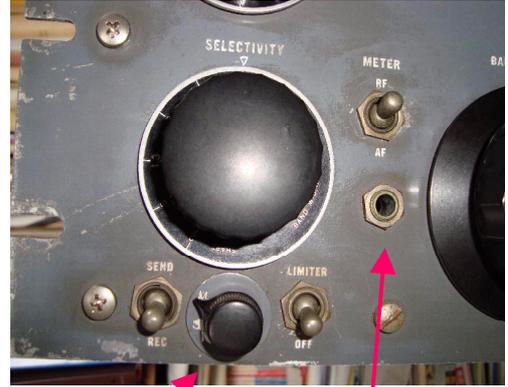
本機のパネル

また、-J22というバージョンは中途半端なようで他の機械のフーンジャックの位置に(1)のツマミがあります。そしてフーンジャックはメータ切替のSWの下側のところに移してあります。

ツマミとフーンジャックの両方ともパネルに機能を示す刻印がありません。(次ページ右の写真。本機)

(1)のツマミ

フォンジャック

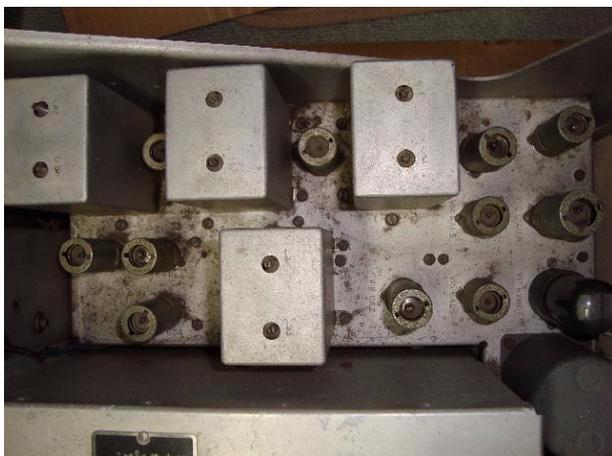
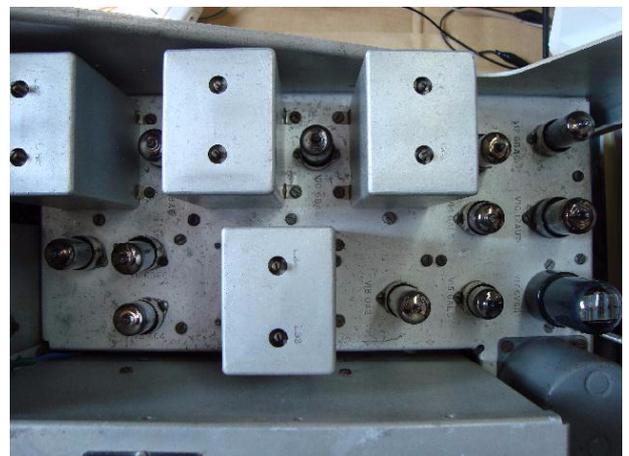
3)この洗剤をボロ布に付けて拭きます。そこそこきれいになりますが、製造されて60年弱になる機械ですので、新品のようになるのを期待してはいけません。

特にアルミが酸化して白く粉を吹いたようになっていたところは落ちません。

掃除した前後の状況です。 実際は写真で見るほどきれいにはなっているわけではありません。

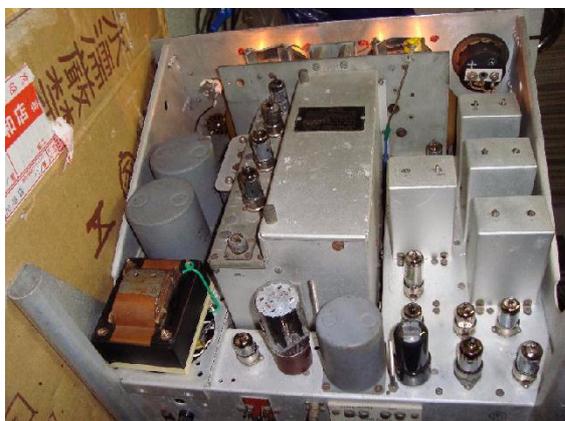
- 5) 真空管を挿入して電源を投入しました。本来でしたらスライダックなどを使って少しずつ電圧を上げるのが良いのですが、スライダックなどは無いので今回は ままよ！と100Vをつなぎました。
異常(異臭、光や煙)が無ければ各部の電圧を測定します。電圧値は回路から考えて常識の範囲内であることを確認します。
マニュアルには正常時の真空管のピン電圧が記載されています。これを利用して判断するのが良いようです。本機の場合は電源トランスが交換してあるので、電圧が若干違います。
それを考慮してチェックしました。

電気入れたぞ～

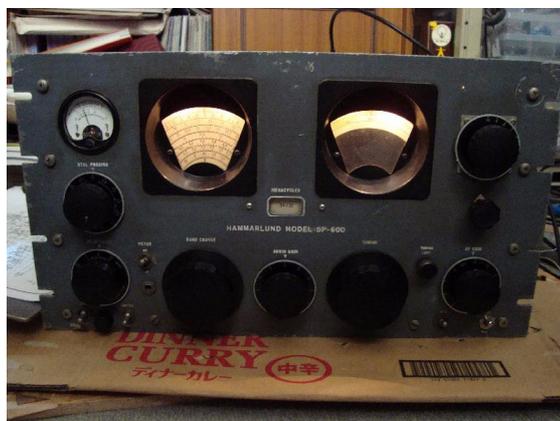
4個のマメ球が煌々と……

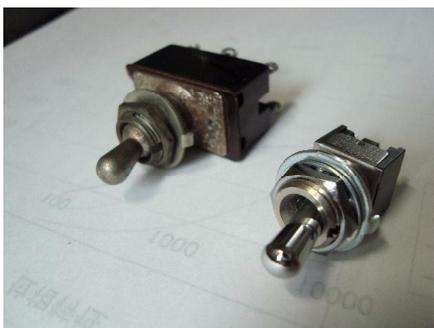
スナップSW

導通を調べてみますとAVC側がopenのままです。音が歪むのはAVC電圧がRF/IFに印加されずに最大ゲインになってクリップされているようです。そのSWを交換して正常に動作しました。

新しいSWはノブ？が短いもので、オリジナルと似た感じになります。秋葉原で偶然見つけました。

旧SWは筐体が密閉型で無いため、湿気に弱いと思われます。

左がオリジナル

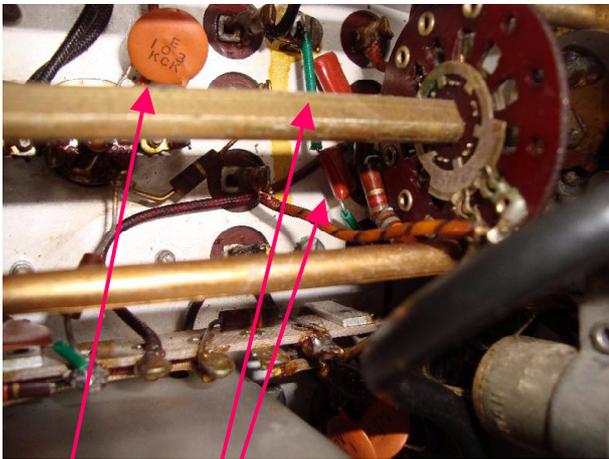
コンデンサ交換の例

特にC108,C109は帯域切替のSWの下にあり狭くてニッパが入らず、BBのリードを切るのも、フィルムコンデンサを付けるのも手間が掛かりました。私の場合はサイドパネルを外し、帯域切替SWの取り付けネジをゆるめないと交換できませんでした。

C116

C108,109

取り外す時も付けるのも苦労しました

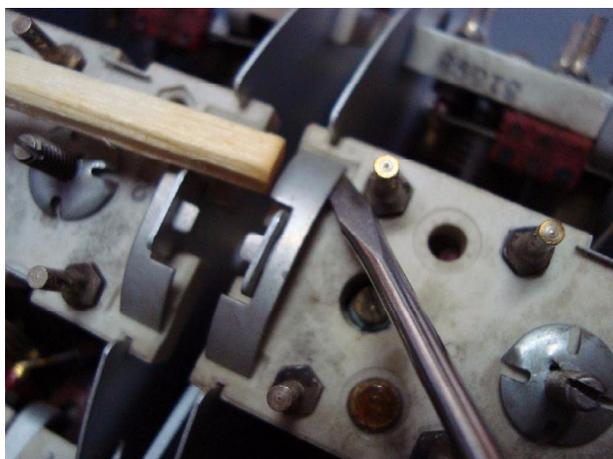
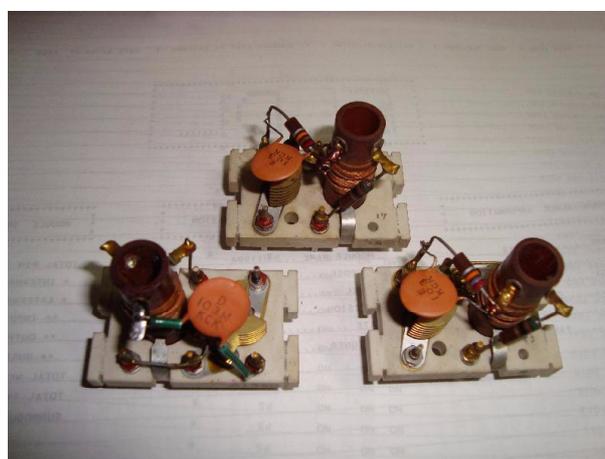
- a) 止め金具がタイトの端子台の段に当たって固定されているので、その段を越えれば止め金は外れます。
- b) 図のように小型のマイナスドライバを差し込んでわずかに止め金具を持ち上げます。
- c) その状態で金具を割り箸のようなもので押します。 そうしますと止め金が段を越えます。これを両側行いますと止め金は外れます。
- d) はめる時には、止め金をはめ込む位置に置いて上から押さえつつ横から押します。

コイルを支えている円盤がとても華奢で、力を加えると曲がってしまいます。丁寧に取り扱いましょう。それにしても華奢すぎる感じです。もう少ししっかりした材料で作ってほしかったと私は思うのですが、或いは意図して動くように作ってあるのかも…………

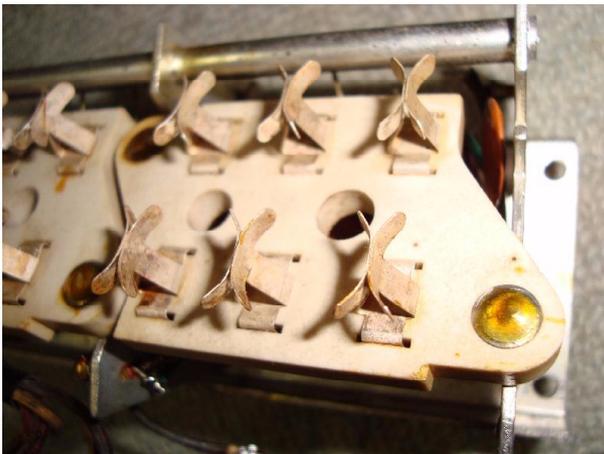
実は最初にプラットフォームを外したときに、受け接点が若干曲がっているのを発見しました。ちょっとパニックでした。接点が折れたりしたら受信機がただの粗大ゴミになりますから。ユニットを外す前から曲がっていたか、外すときに私が曲げたかはわかりませんが、2個の接点と同じ様に曲がっていて、且つぶつけたために起こるような感じではないので、初めからということにしました。いろいろと考えて接点の形を修正して再セットすると、バンドSWを回したときの感じが変なのです。少しずつ変形させて取り付け、そんなことを数回繰り返したら、違和感無く回るようになりました。後から考えると接点のほんのコンマ何mmかがコイルの端子にぶつかっていた様に思われます。この時だけは汗をかきました。十分注意したのですが、接触部分を少し荒らしてしまった可能性があります。もし今後折れたら、燐青銅の板でも使って接点を作るくらいしかできないでしょう。今回はいちおう落着きました。

受け接点の様子
これはOSCの部分

こんなふう曲がっていたのを修正

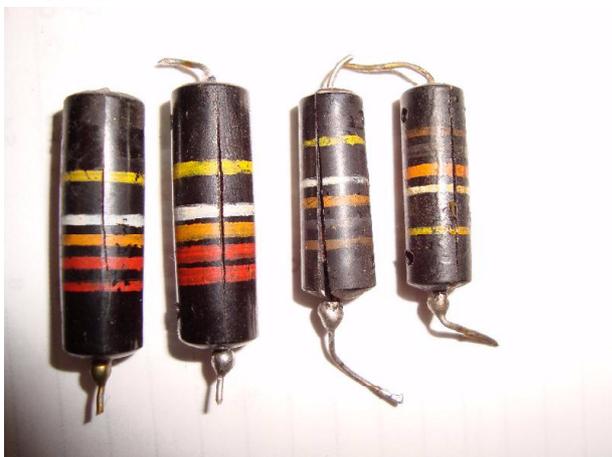
割れたBB

BBは外装がプラスチックで、時間が経過すると外装が割れて吸湿し、性能が劣化するそうです。

下図は取り外したコンデンサでクラックの入ったものです。全体の半分くらいが割れていました。右は交換したコンデンサです。1個や2個は紛失した可能性もあります。

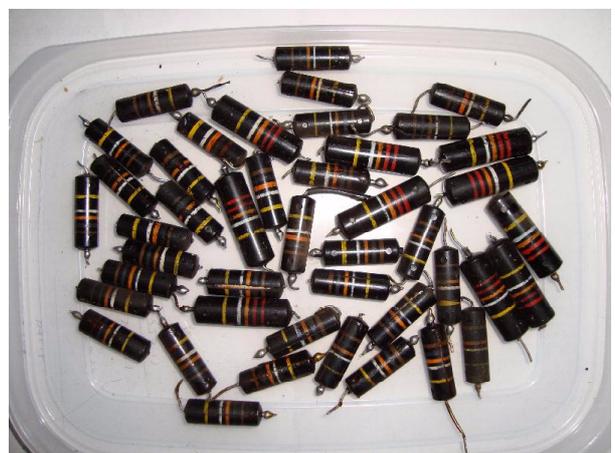
取り替えたコンデンサ

0.01uFは300WVディスクセラミックコンデンサ、0.022uFは630WVマイラフィルムコンデンサに変更です。

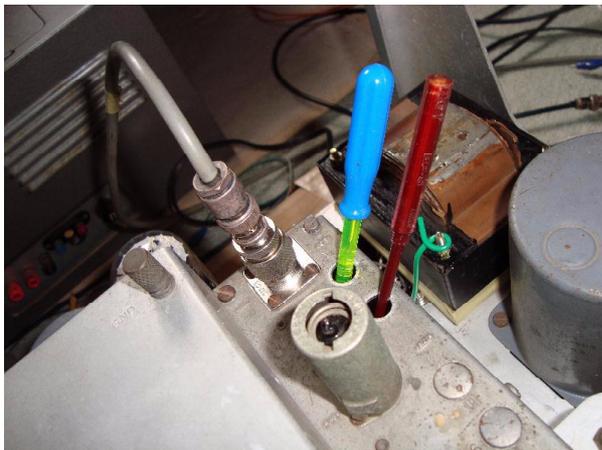
特に第一局発の調整はクリチカルです。トリマなどは調整ドライバ(絶縁タイプ)が触るだけで周波数が変化します。ドライバを外したときの変化分を考慮してトリマやコアを調整します。

調整終了直後にドライバは外すこと。
付けたまま間違っってバンドSWを回すと……

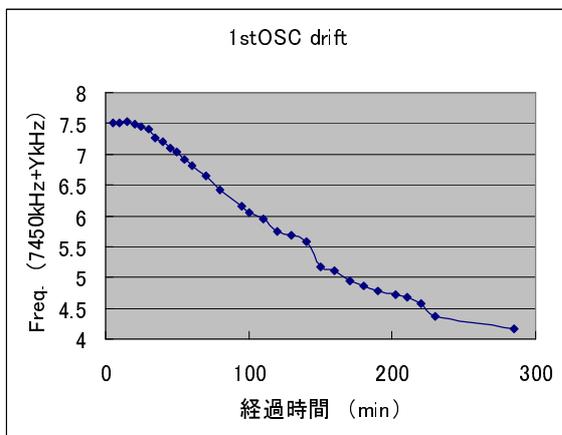
第一局発(7MHz付近、Band 3.45-7.4MHz)

b)第一局発は、7MHzにおいて5時間かかって約3.5kHz下がりました。その後も変動しています。

Bandの上端と下端ではずいぶん変動が違います。

バリコンの容量の小さい所(周波数が高い)ではコイルの温度変化の影響が、容量の大きい所より大きくなります。

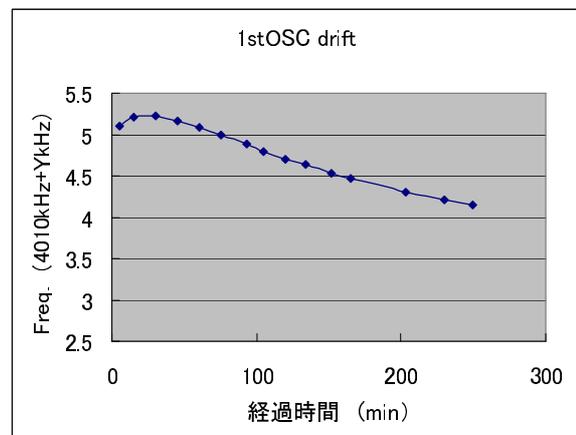
第一局発(4MHz付近、Band 3.45-7.4MHz)

第一局発は7MHz付近と3.5MHz付近受信時。BFOは455kHz付近。

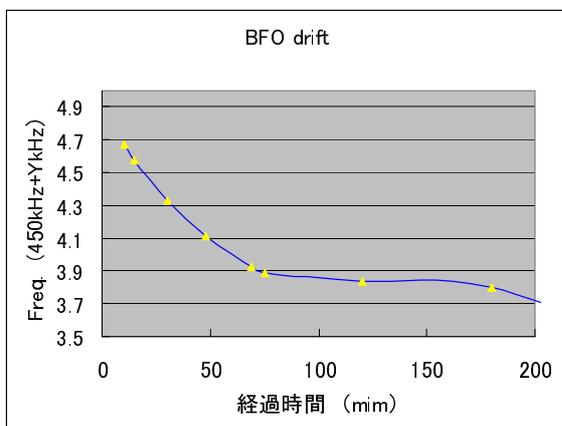
BFO

BFOは本機に付いていたものの特性です。オリジナルの回路の特性ではありません。

外気温に影響されています。

c)BFOの周波数変動は、3時間かかって約0.9kHz下がりました。変動は飽和しつつあります。

BFOの変動は外気温の影響がかなりあります。そのうち時間をみてもう少し改善したいと思います。

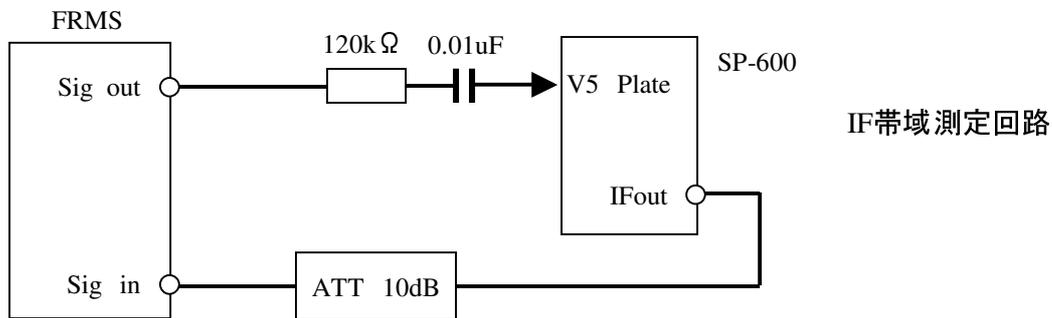
下図のIF帯域測定回路で特性を直読します。

a)FRMS(簡易TG/レベルデテクタ)を使用しました。

b)FRMS出力から120k Ω と直流カットコンデンサを通して、1st Mix V5のプレートに接続。

c)IFoutからATTを通してFRMS入力に接続。

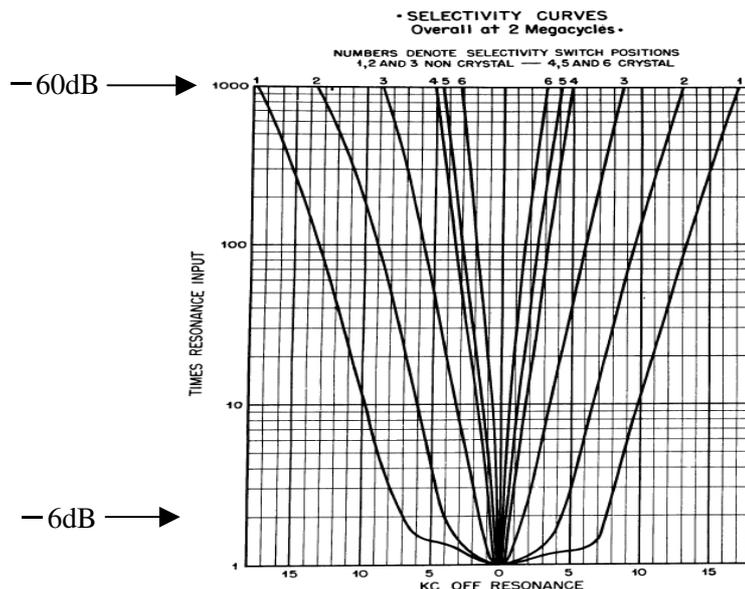
マニュアルに掲載されていたIF帯域はこの通りです。

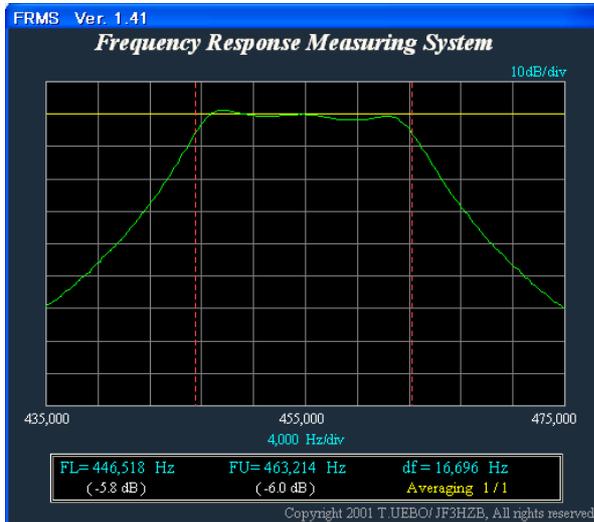
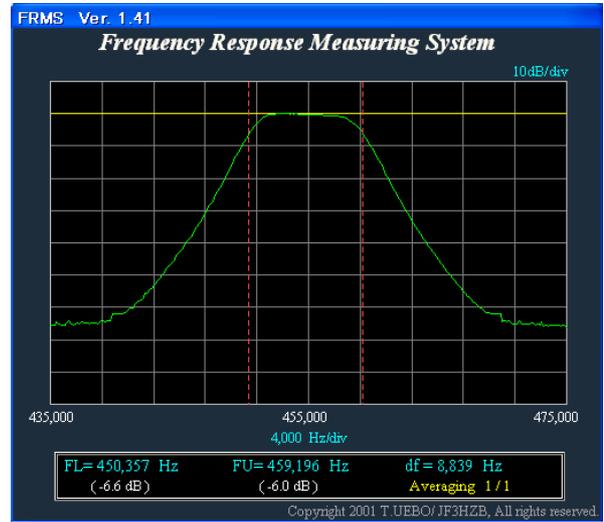
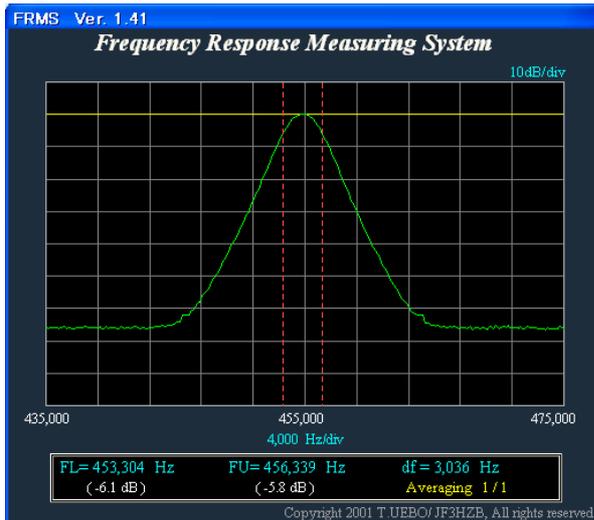
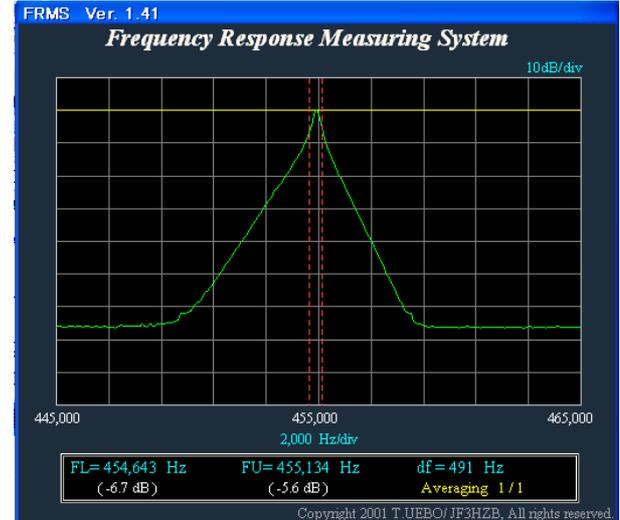
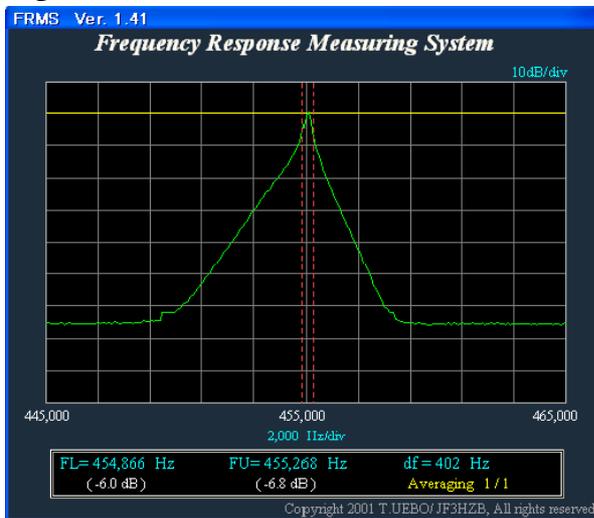
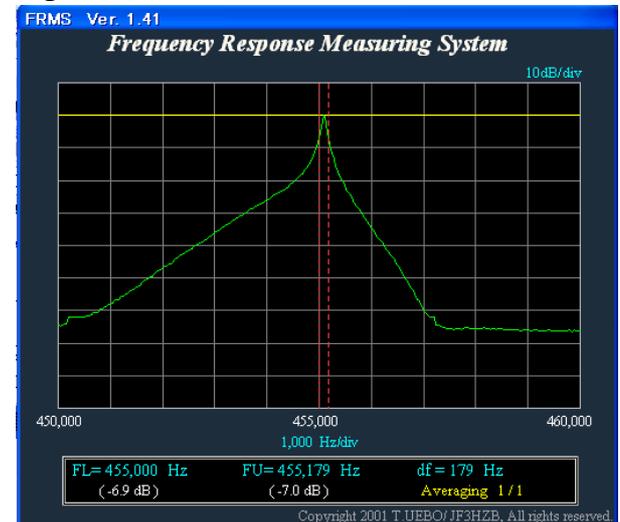
FRMSによるIF帯域の特性結果（周波数の単位はHzです）

帯域は本機のツマミ表示。 ゲインは3kHz / 455kHzを0dBとしたときの、各帯域のゲイン。

①～③ スパン40kHz ④～⑤ スパン20kHz ⑥ スパン10kHz

①帯域 13kHz ゲイン +5.4dB

②帯域 8kHz ゲイン +2.5dB

③帯域 3kHz ゲイン +0dB

④帯域 1.3kHz ゲイン +1.5dB

⑤帯域 0.5kHz ゲイン -4.5dB

⑥帯域 0.2kHz ゲイン -0.5dB

実際の測定値を以前に示しました。8kHz, 13kHzなどはとてもきれいな特性です。
すばらしい設計だと思います。

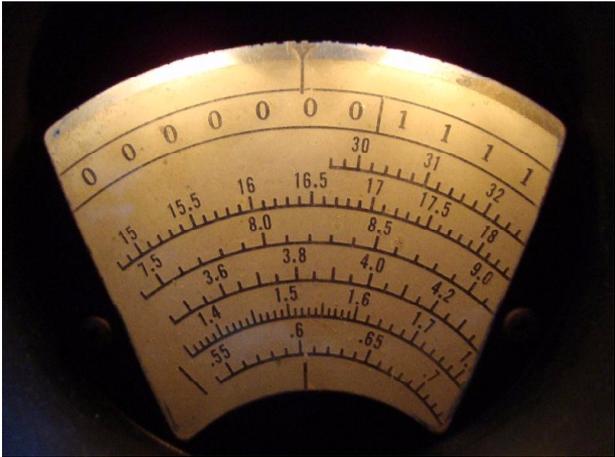
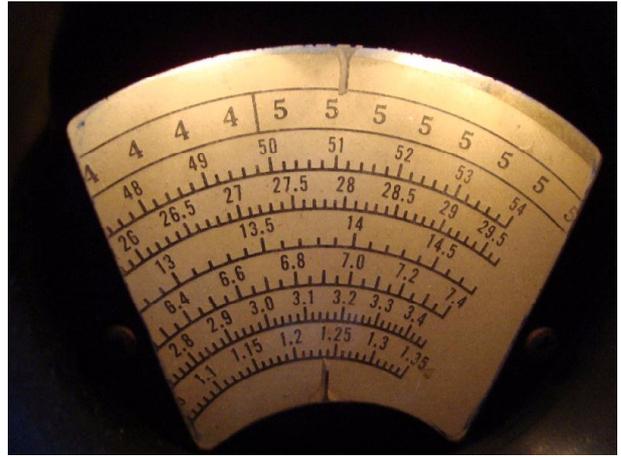
周波数目盛りの様子

3.5MHz付近で最小目盛り間隔が50kHz。ダイヤル1回転の周波数変移が約70kHz

7MHz付近で最小目盛り間隔が50kHz。ダイヤル1回転の周波数変移が約100kHz

28MHz付近で最小目盛り間隔が100kHz。ダイヤル1回転の周波数変移が約350kHz

そうはいつでも、受信周波数と周波数目盛りの読みはとてもよく合っています。どのバンド、周波数に於いても目盛りの線幅ほどずれません。(28MHzあたりだと線幅も20kHzくらいはありますが・・・)

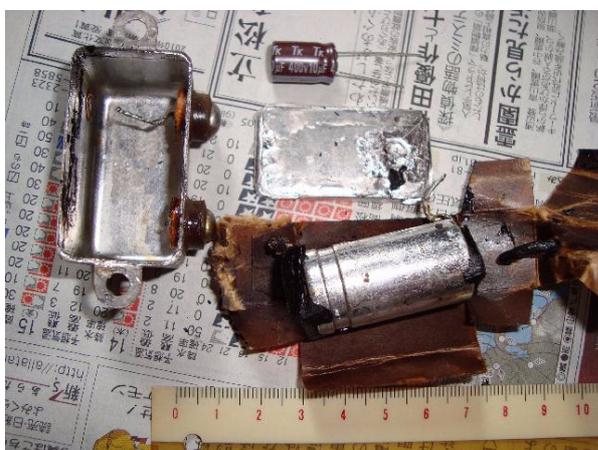
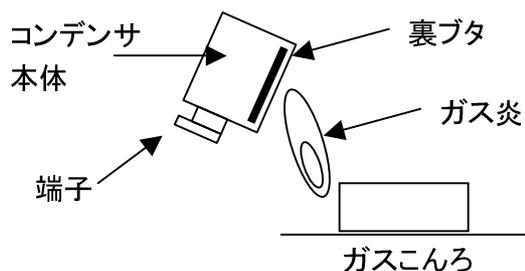
- a) コンデンサの裏側に穴があってはんだが盛ってあるので、はんだを溶かして穴を見つけます。
その穴を3~4mm位のドリルでさらって大きくしておきます。
- b) 裏ブタははんだ付けされていますので、溶かさないと外れません。
コンデンサの取り付けタブをペンチではさんで、ガスコンロの炎に対して図のように裏ブタ側からコンデンサを近づけて加熱します。
端子はベークライトで絶縁されているので、ベークライトが焦げないように炎から守るようにします。
- c) シールしてあるはんだが溶けたらa)の穴に硬い金属棒を引っ掛けて裏フタを外します。
結構硬く嵌めてある場合があるので、カンがペンチから外れないよう、またやけどに注意します。
- d) 冷ましてから中のコンデンサ本体を取り出します。内側で端子に接続されたリード線をカットします。
- e) 新しいコンデンサを、極性を確かめてはんだ付けします。
- f) 新しいコンデンサのケースがバスタブに接触しないように、ホットボンドなどで固定します。
- g) ベークライトの端子が焦げたら、ヤスリで焦げを削っておきます。
- h) 裏ブタは付けません。

裏ブタをあけて、コンデンサを取り出したところ。
チューブラ型の電解コンデンサが、タールと共に紙のハコに入っています。リードを切ると取り出せます。
新電解コンデンサ(400WV,10uF)が上のほうにあります。
元のコンデンサ(100WV,10uF)と大きさを比較してみてください。

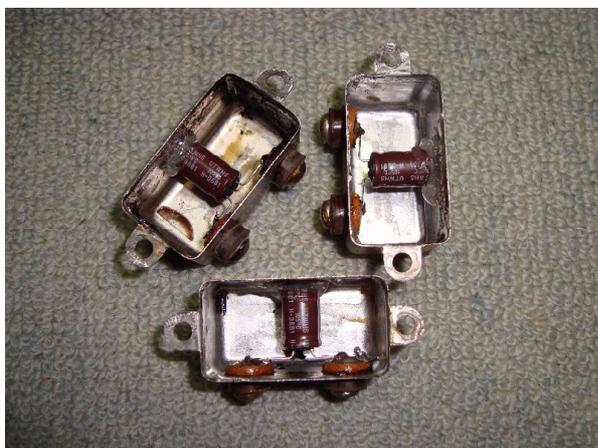
新しい電解コンデンサをつけました。
最近は縦型(リードが2本同一方向に出ている)が多いようですので、こんな風になりました。

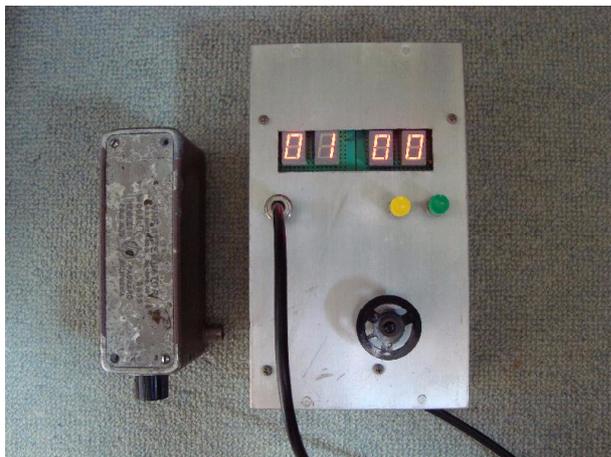
発振器、アッテネータ

発振器は秋月電子のDDSとコントローラのキットを、ハコに組み込んだだけのものです。ちいさくて、軽くて、正確で、アッテネータと組み合わせて、大変役に立っています。

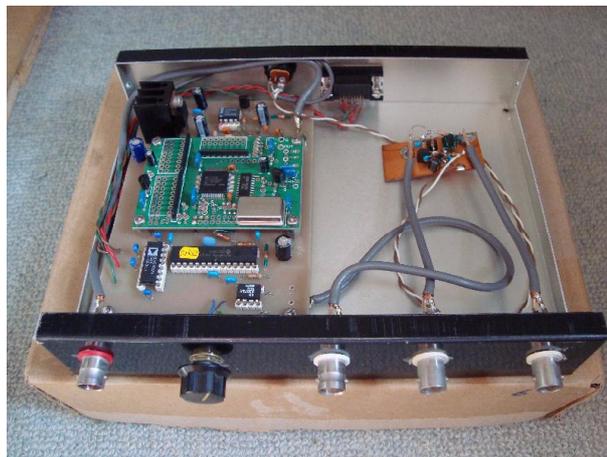
FRMS (内部)

埼玉県久喜市のCytecさんで売っているキットで、簡易TG(スイープ発振器)とレベルデテクタを組み合わせた装置で、コンピュータと接続して回路や系の周波数特性が容易に測定できます。

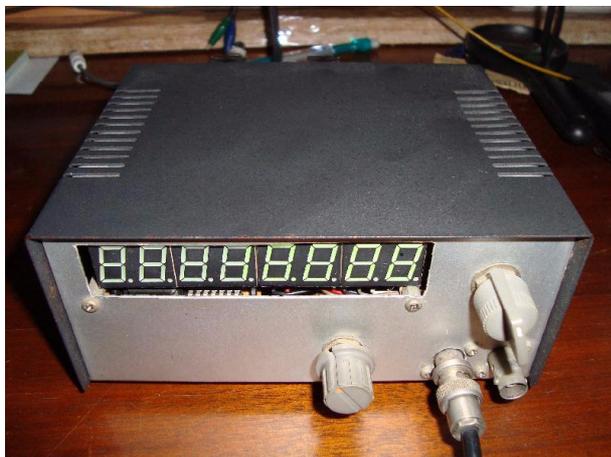
昔の1chipカウンタを組み込んだものです。基準発振器にはオープン入りの水晶発振器を使いました。

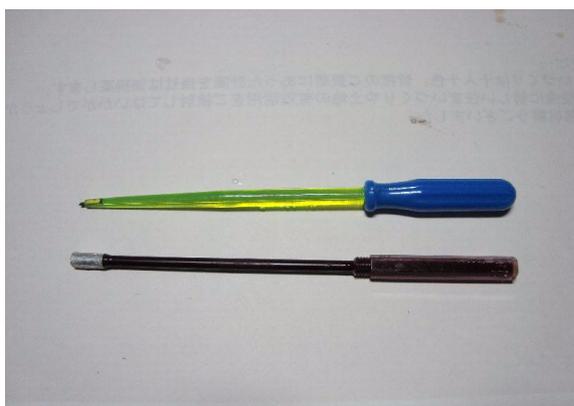
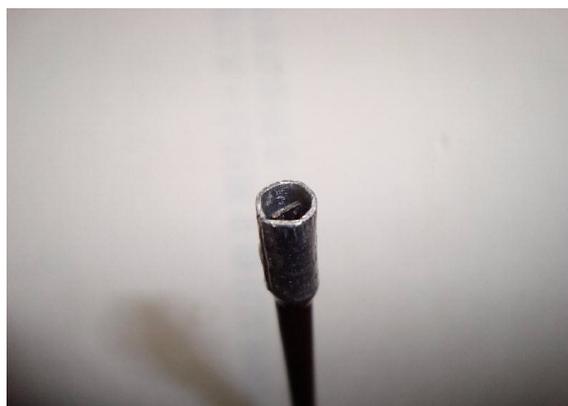
調整ドライバ。上がトリマ用、右はコイル用の先端部分

RFの調整用ドライバです。ANT, RF1, RF2, OSCのコイルたトリマコンデンサを調整します。RFプラットフォームの小さい穴にマイナスドライバを通してコイルユニットのコアとトリマコンデンサを回します。溝は見えません。

トリマコンデンサはタイトの端子台の穴の中にあり、穴がガイドになりドライバがうまく溝にはまります。トリマコンデンサにドライバが触ると、ドライバの静電容量の影響で回している時と外した時で同調周波数の差が発生します。従って、ドライバは単に軸が絶縁してあるだけではだめで、先の回すための金属部分がちいさいことが必要です。トリマ用の絶縁ドライバは秋葉原でいました。

コアはネジに溝が付いているだけなので、ガイドが無くドライバが溝にはまりません。コア用のガイド付きのドライバは見つからなかったもので、ありあわせのもので自作しました。4mmΦのベーク棒に溝を切り込んで金属片をエポキシ接着剤で固め、ガイドは0.5mm厚のアルミ板の切れ端を丸めて同接着剤で接着しました。回す部分はボールペンの軸がベーク棒に合いましたので差し込んで接着しました。困ったのは金属片で、なかなか都合のよいものが見つかりませんでした。それで、使用済みの折り取ったカッターの刃を、2つのペンチで折って適当な大きさにしました。うまく折れないのですが、何枚も折って良さそうなものを使用しました。カッターの刃は大きめのものを使用しました。不細工ですが、十分使用できます。材料がそろえば、その気になれば30分もあればできます。
